Inspeções dos Elementos Combustíveis do Reator TRIGA IPR-R1

Vitor Zangirolami e Andréa Vidal Ferreira
Centro de Desenvolvimento da Tecnologia Nuclear-CDTN

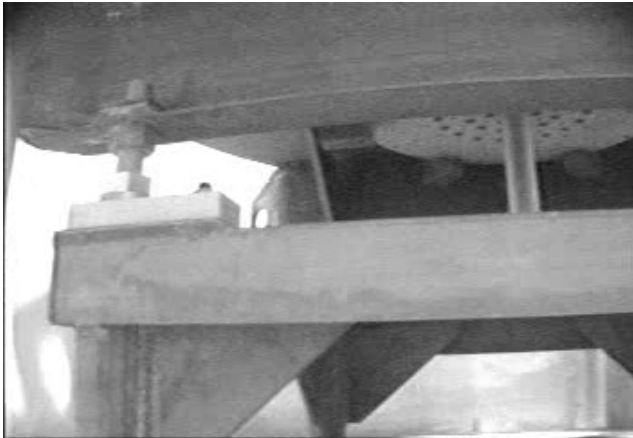
Figura 1: Imagem do suporte inferior do TRIGA IPR-R1 registrada durante a inspeção visual de 2006.

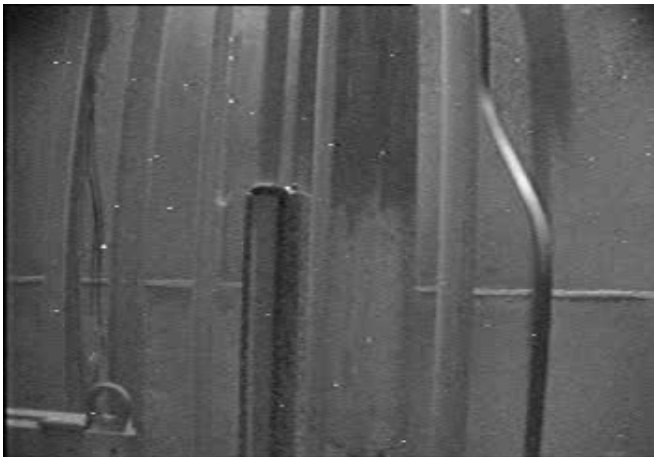
Figura 2: Diferença de coloração no revestimento do elemento combustível 1220.
